CONAFOR
COMISIÓN NACIONAL FORESTAL

INFORME TÉCNICO PERSONAL FALLECIDO

INCENDIO FORESTAL “PASO DE LA LEONA”

ESTADO DE MÉXICO

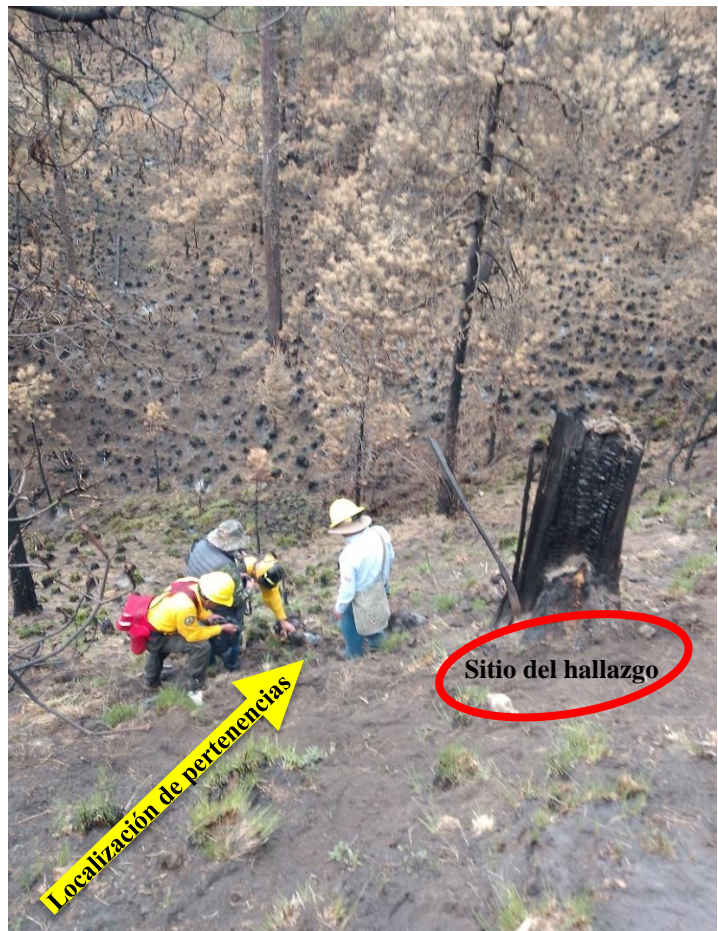
Imagen 2. Sitio del accidente en cañada “El Yegüero”.

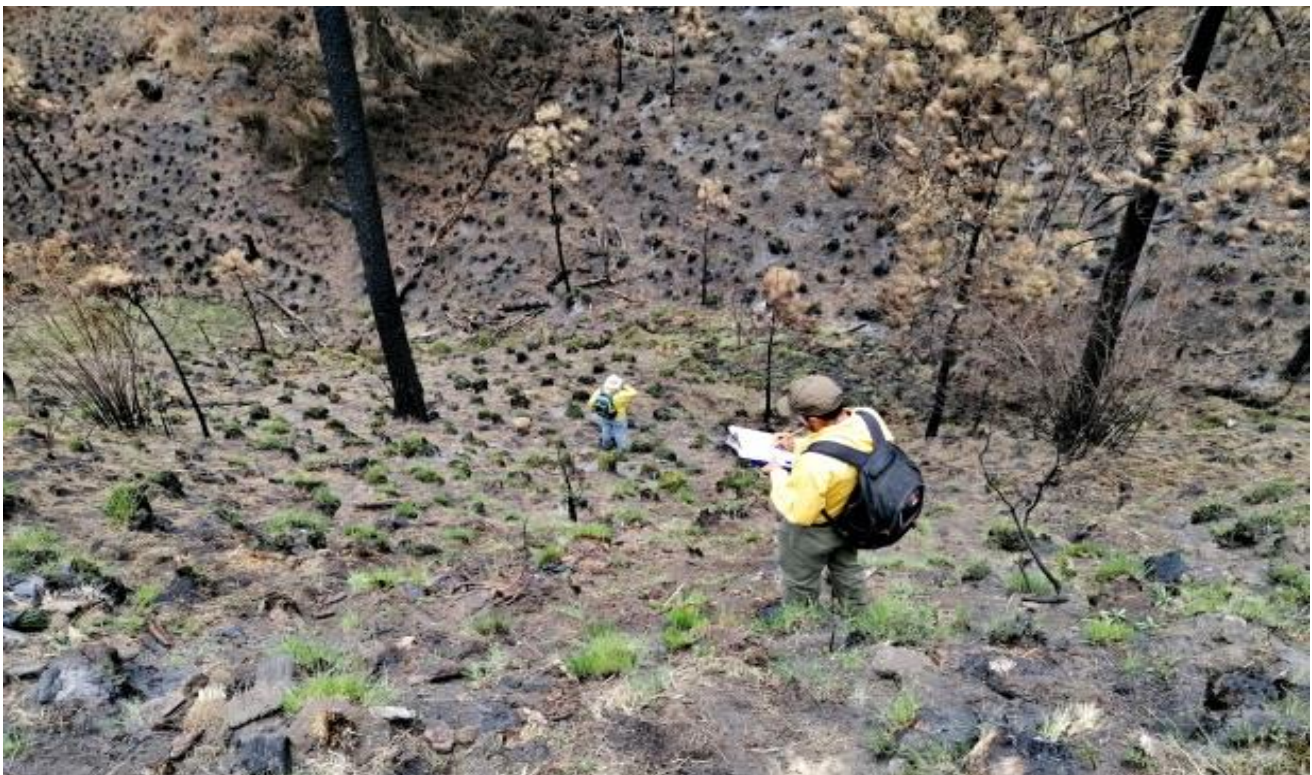
Imagen 8. Condición del combustible después del incendio.

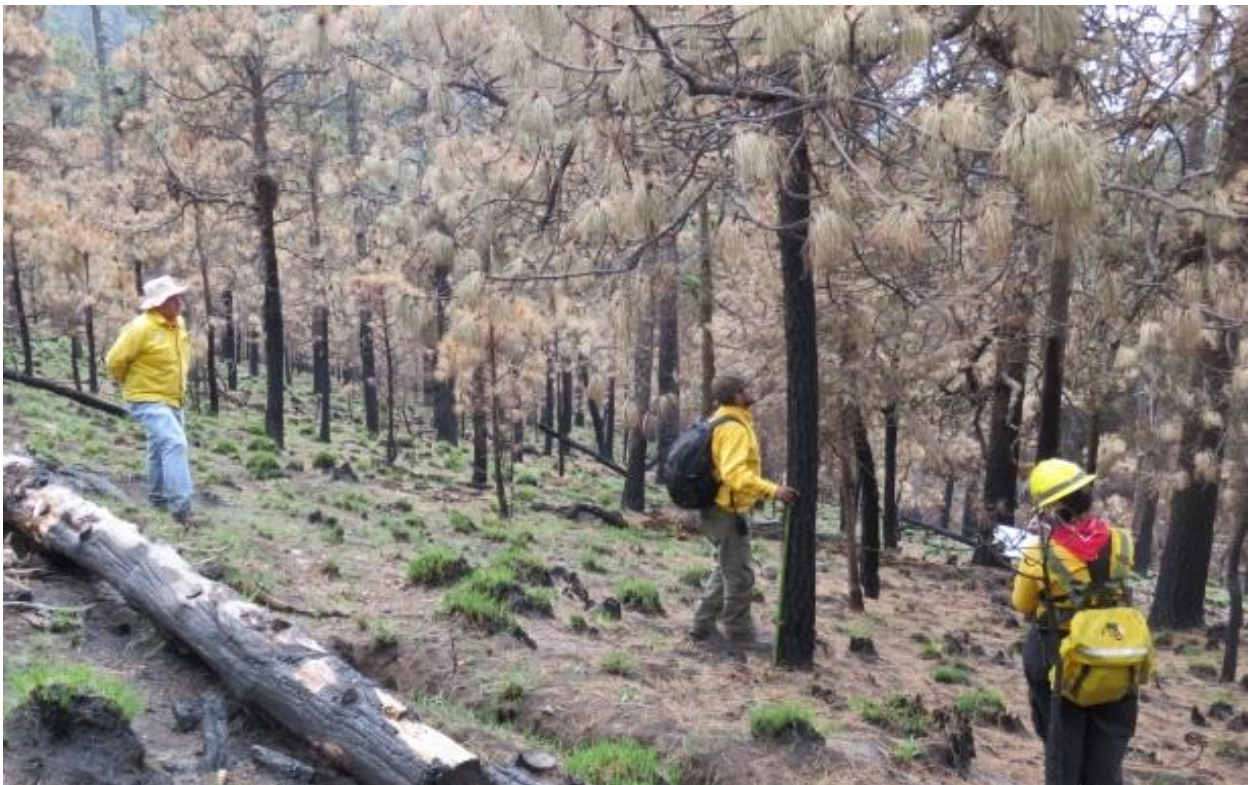
Imagen 11. Condición del combustible quemado.

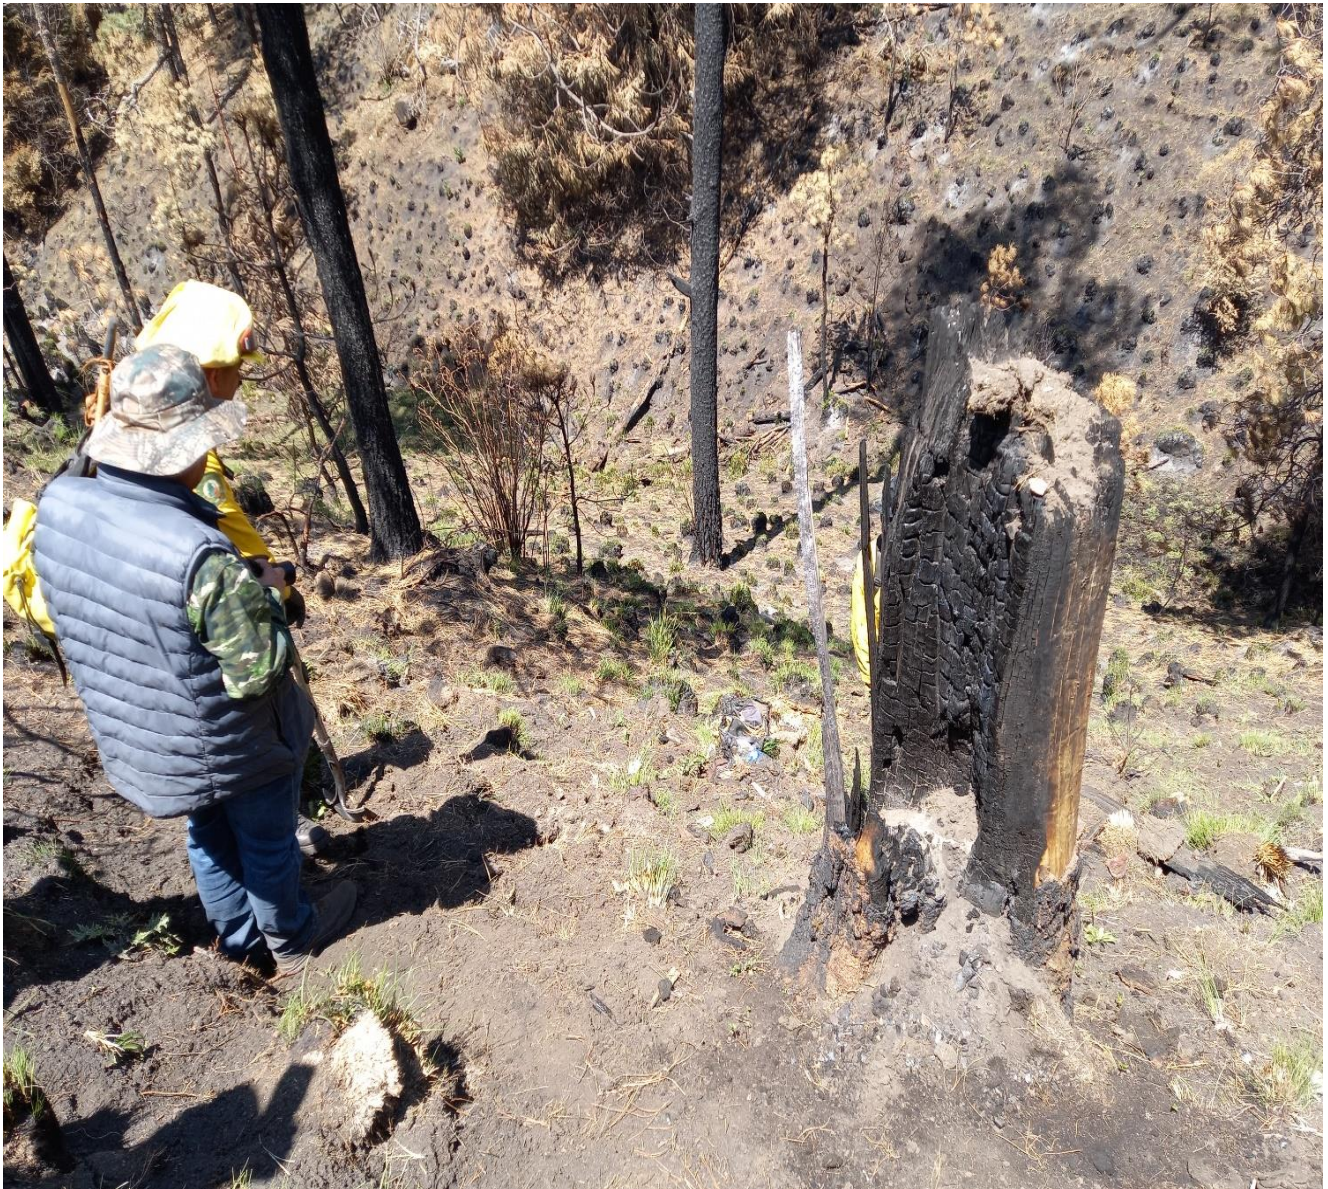
<u>Hora del accidente:</u>	Entre 15:00 y 15:30 horas.
<u>Altitud:</u>	3,568 m.s.n.m.
<u>Pendiente:</u>	85%

Imagen 16. Junto al tocón, fue el punto del accidente. Nótese la marcada pendiente (85%).

VELOCIDAD DE PROPAGACIÓN: 293.4 m/min

LONGITUD DE LLAMA: 10.3 m

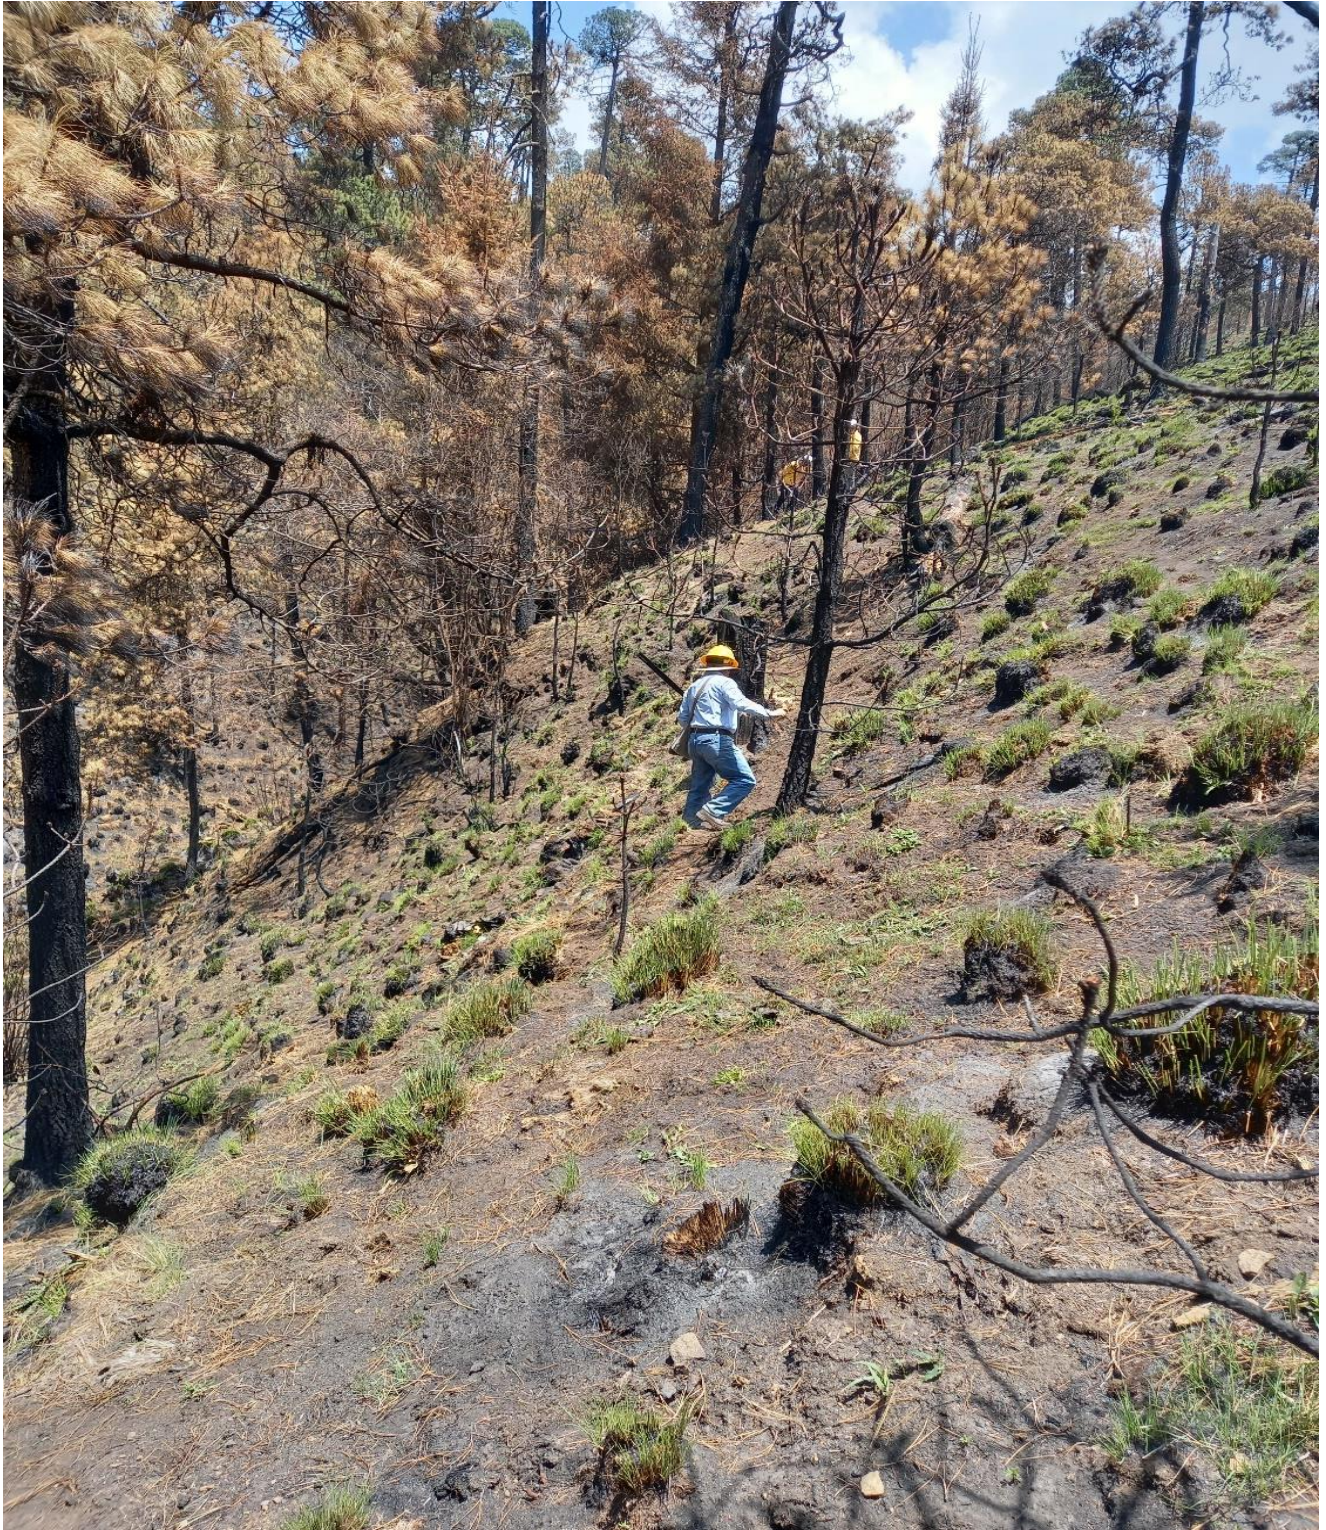
Nota complementaria: Los datos de cicatriz sobre el tronco (promedio igual a 2.33 m) del lado inferior de la ladera en los pocos árboles presentes y muestreados en el perímetro del punto del accidente (a no más de 20 m de éste) pudieran parecer bajos, pero corresponden, pues obedecen a la fuerte pendiente del punto.

El chamuscado letal alcanzó de 4.0 a 8.0 m y el no letal fue superior a 5.5 m. En la zona extensiva del accidente se observaron árboles del orden de 20.0 m de altura con la copa totalmente deshidratada (la parte de abajo quemada) por el calor del fuego.

Imagen 18. El árbol junto a la persona de la foto, tiene 6.0 m de altura y resultó con total chamuscado letal en su copa. A espaldas de dicha persona, está el claro donde ocurrió el comportamiento extremo del incendio en el punto del accidente, denotado por el tocón hacia el cual esta persona mira.

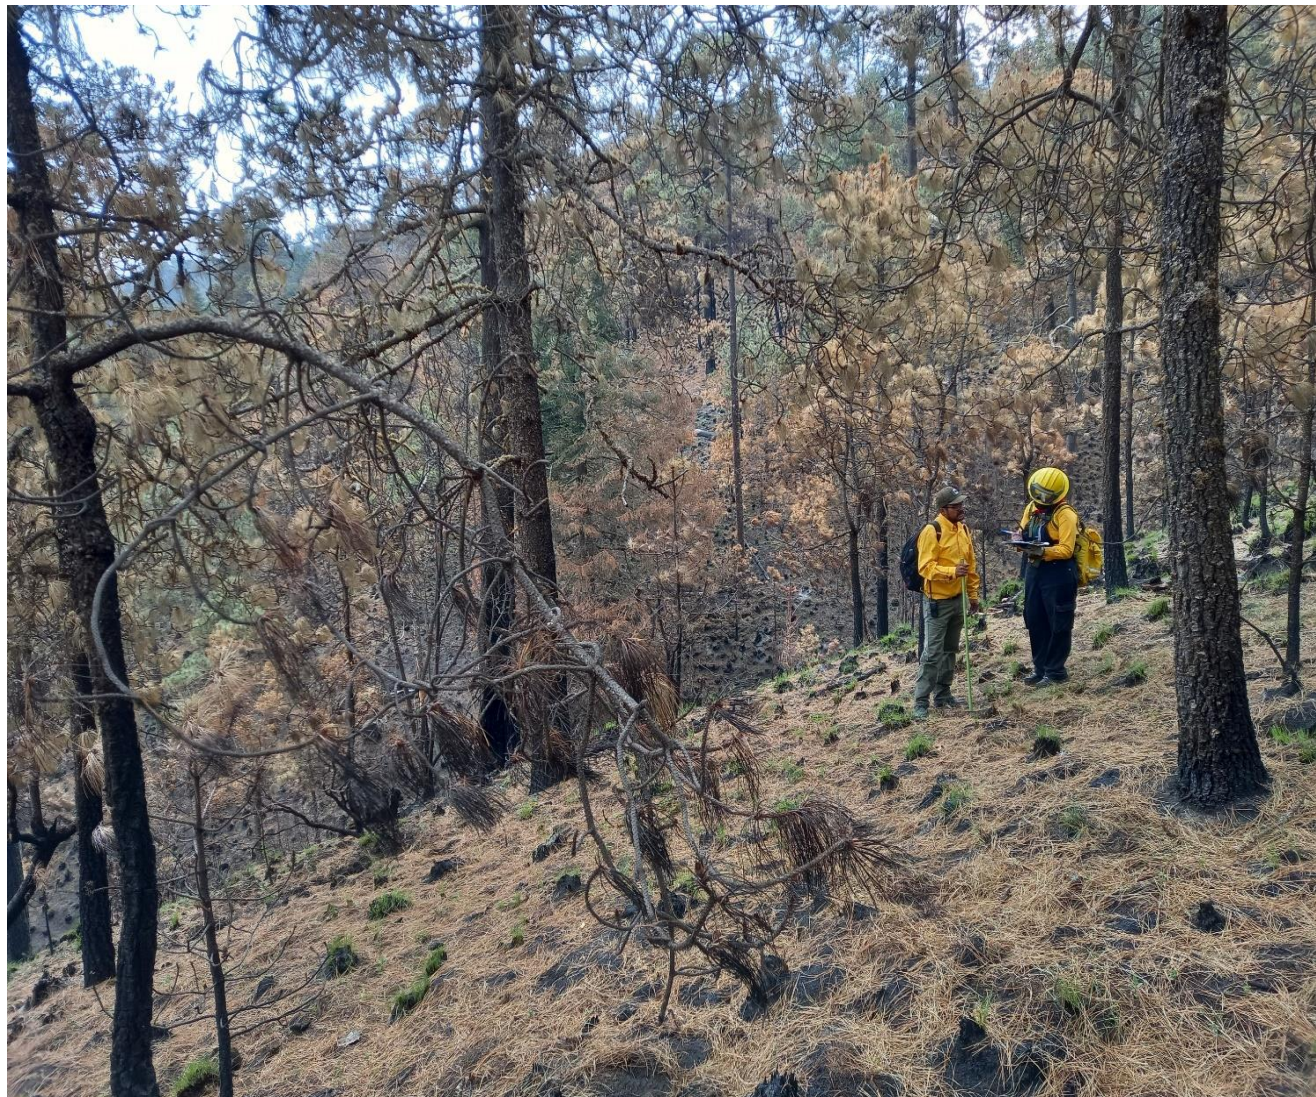
Imagen 19. Pendiente en el área aledaña, utilizada como ruta de escape. Esta es de 34%.

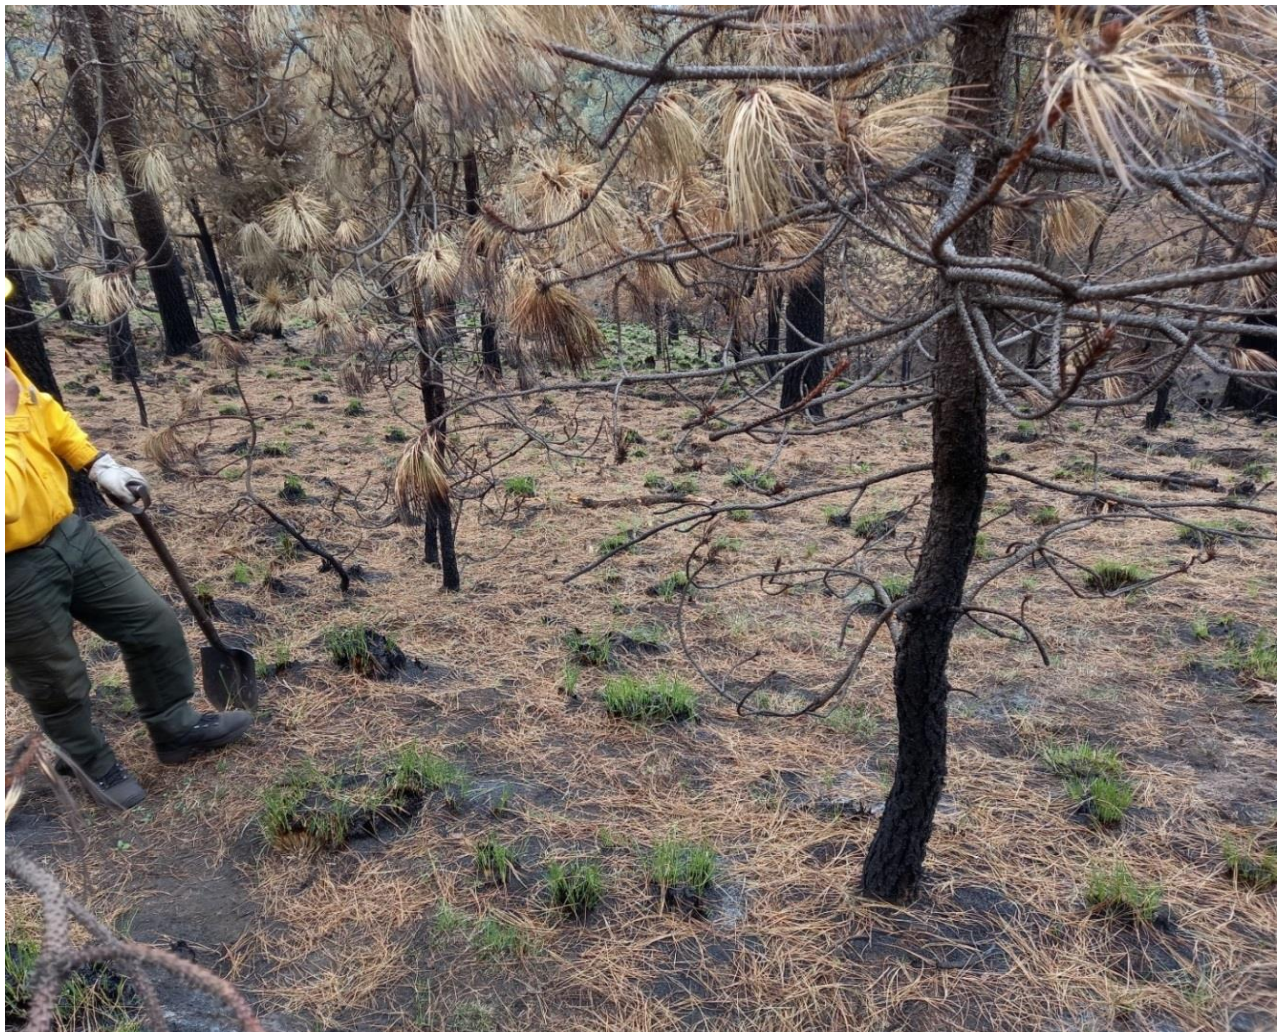
Nota complementaria: Los datos de cicatriz sobre el tronco (promedio igual a 0.89 m) del lado inferior de la ladera en el sitio aledaño al del punto del accidente, así como el chamuscado letal (que alcanzó 2.45 m en promedio) y el no letal 5.8 m, fueron considerablemente menores que en el punto del accidente, denotando una menor intensidad del fuego.

Imagen 20. La presencia de arbolado reduce la abundancia de pastos, así como la velocidad del viento en esta zona aledaña al punto del accidente, lugar utilizado como ruta de escape. Si se compara con la Imagen 18, se ve que la altura letal de chamuscado es mucho menor.

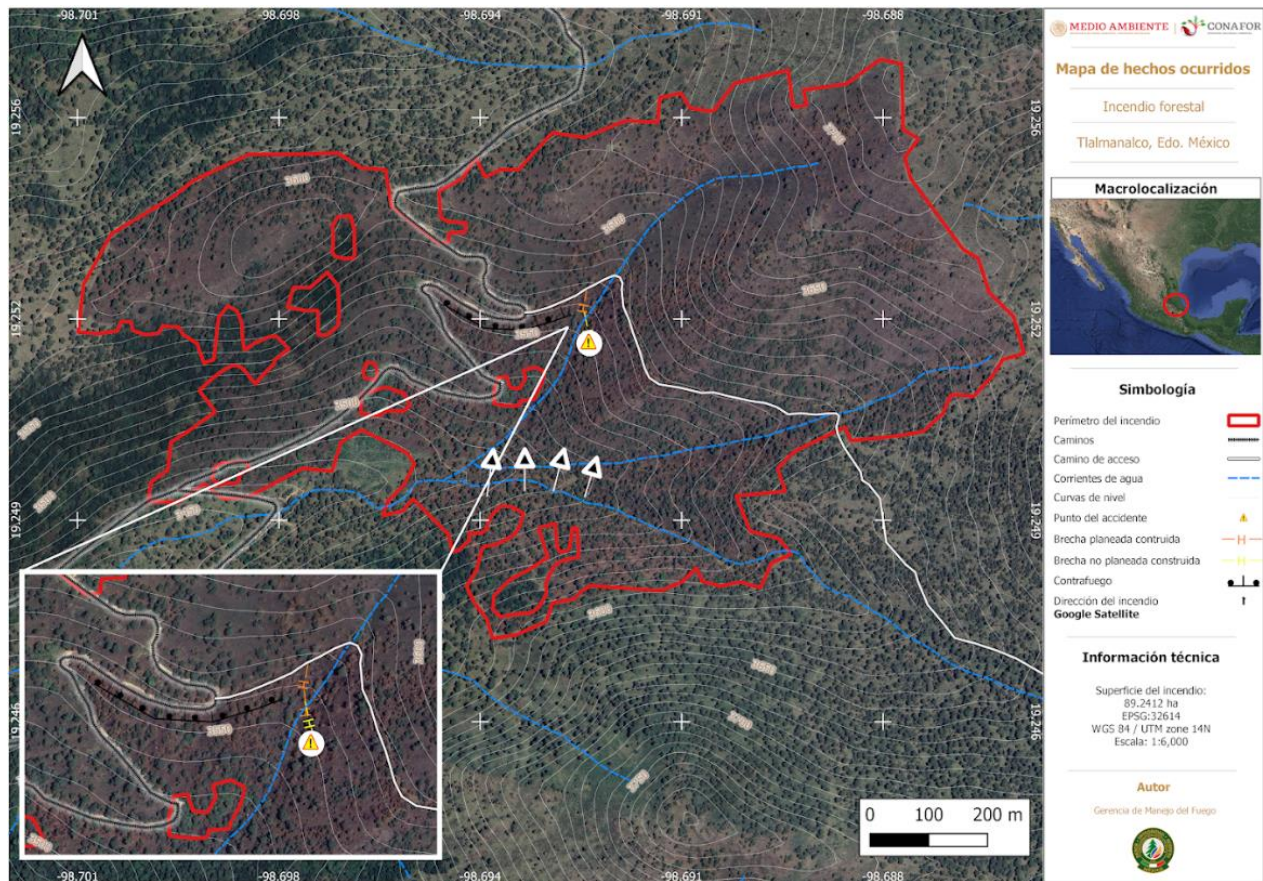
El jefe de la brigada bajó por la ladera para revisar el punto de anclaje del arroyo y dio la espalda al incendio, cuando observó el comportamiento del fuego, se dio cuenta que los combustibles que tenía tras de sí, ya se habían encendido. Asimismo, se percató del cambio en la dirección del viento, el cual originalmente venía del sur, pero ahora avanzaba a favor de la pendiente.

Imagen 23. Polígono del incendio y sitio del accidente.

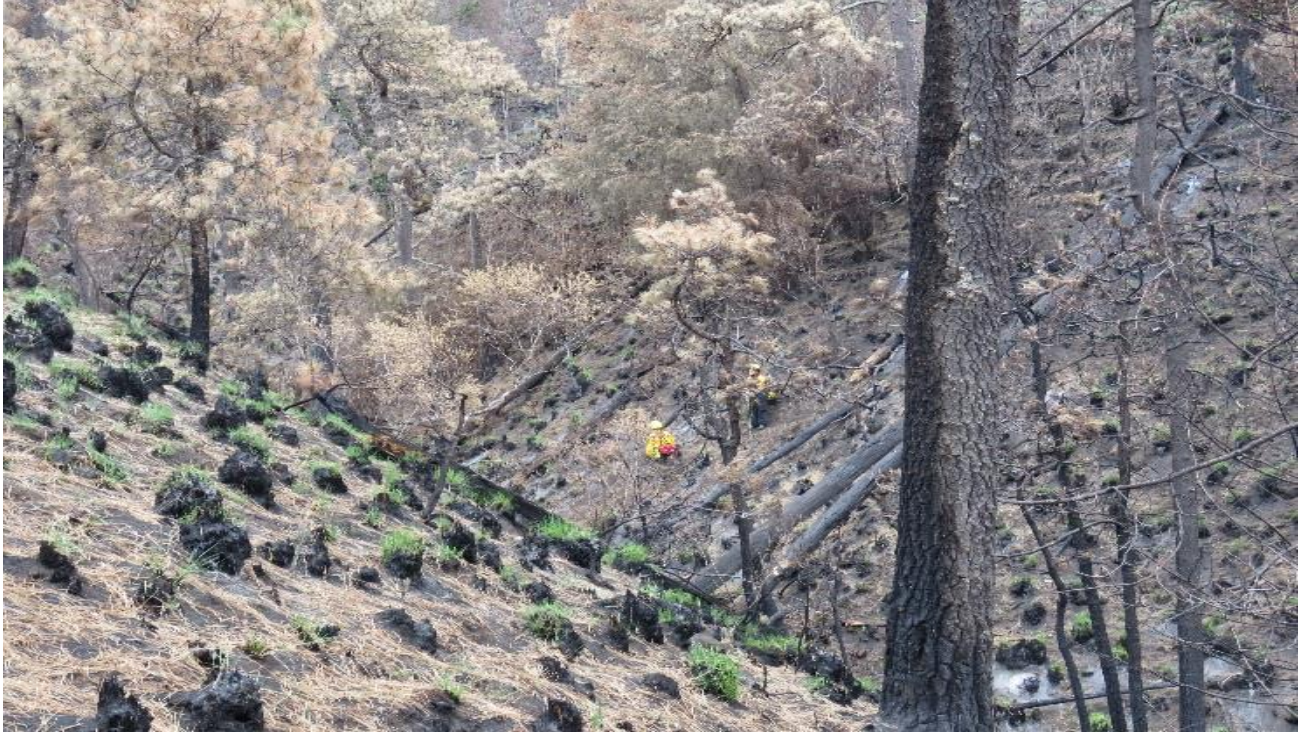
Imagen 24. Panorámica general, cañada “El Yegüero”. Pendientes de hasta 85 %.

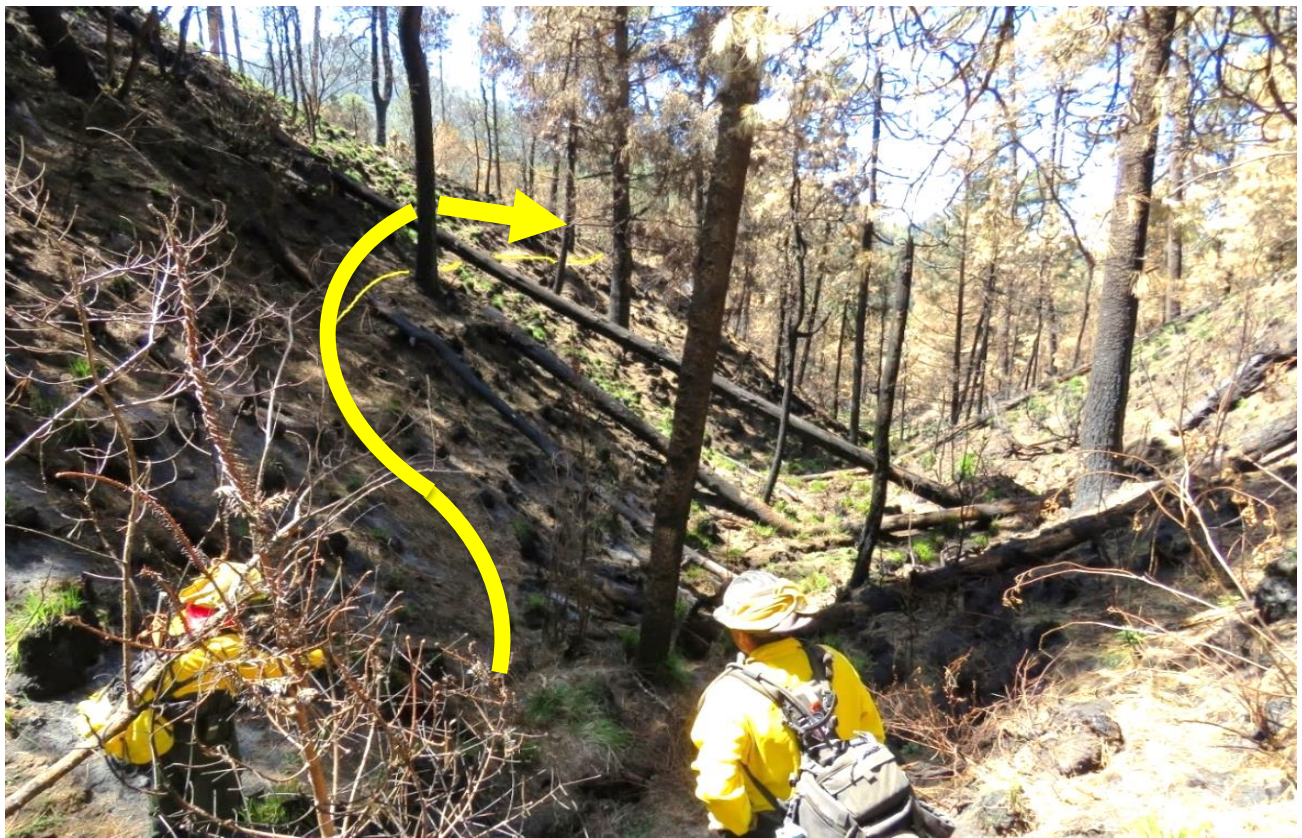
Imagen 25. Vista de la brecha construida no planificada con dirección al sur, sobre su trayecto se encontraron numerosos árboles caídos. La línea curva amarilla indica la trayectoria de la brecha.

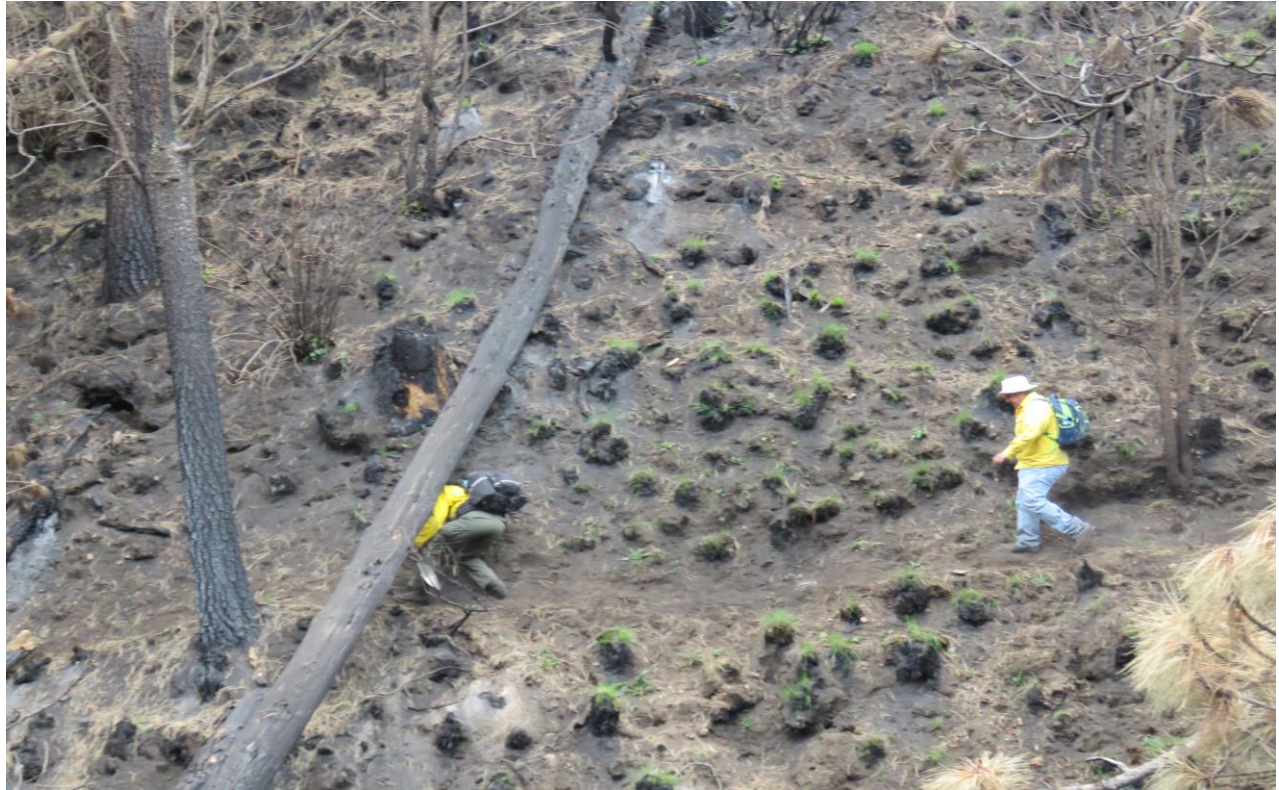
Imagen 27. Construcción de brecha cortafuego NO planeada. Nótese el obstáculo en ladera.

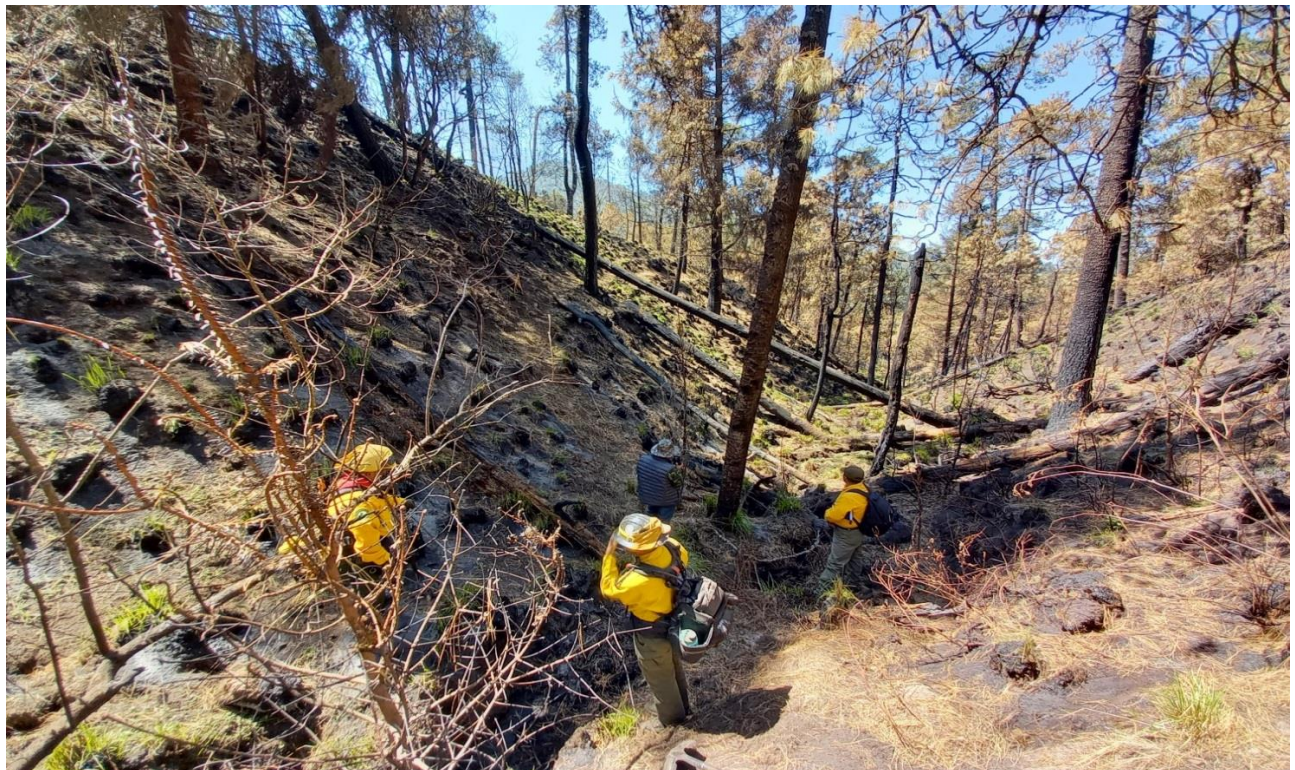
Imagen 28. Cañada donde ocurrió el accidente, unos metros aguas abajo y sobre la ladera del lado izquierdo.

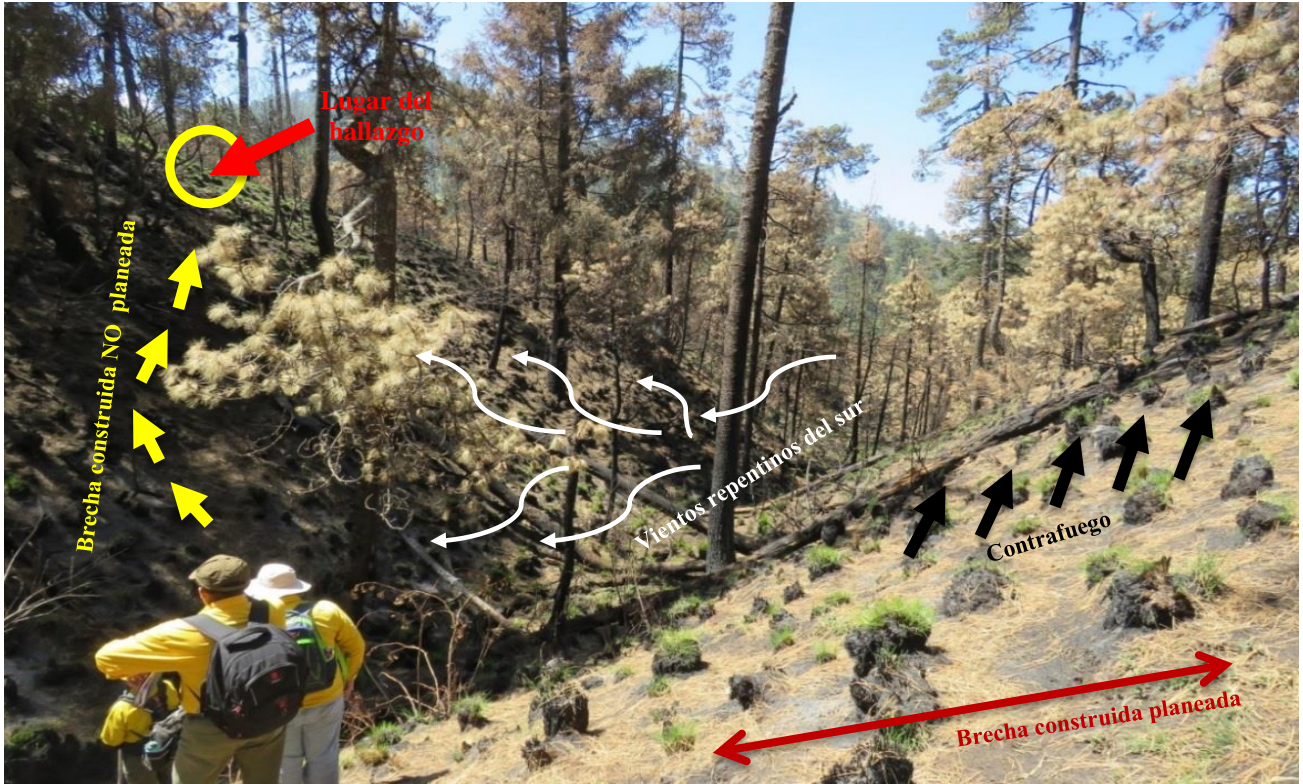
Imagen 29. Vista del arroyo al fondo de la cañada. Aquí se planeificó el punto de anclaje de la brecha para establecer el contrafuego sobre la ladera con exposición Oeste.

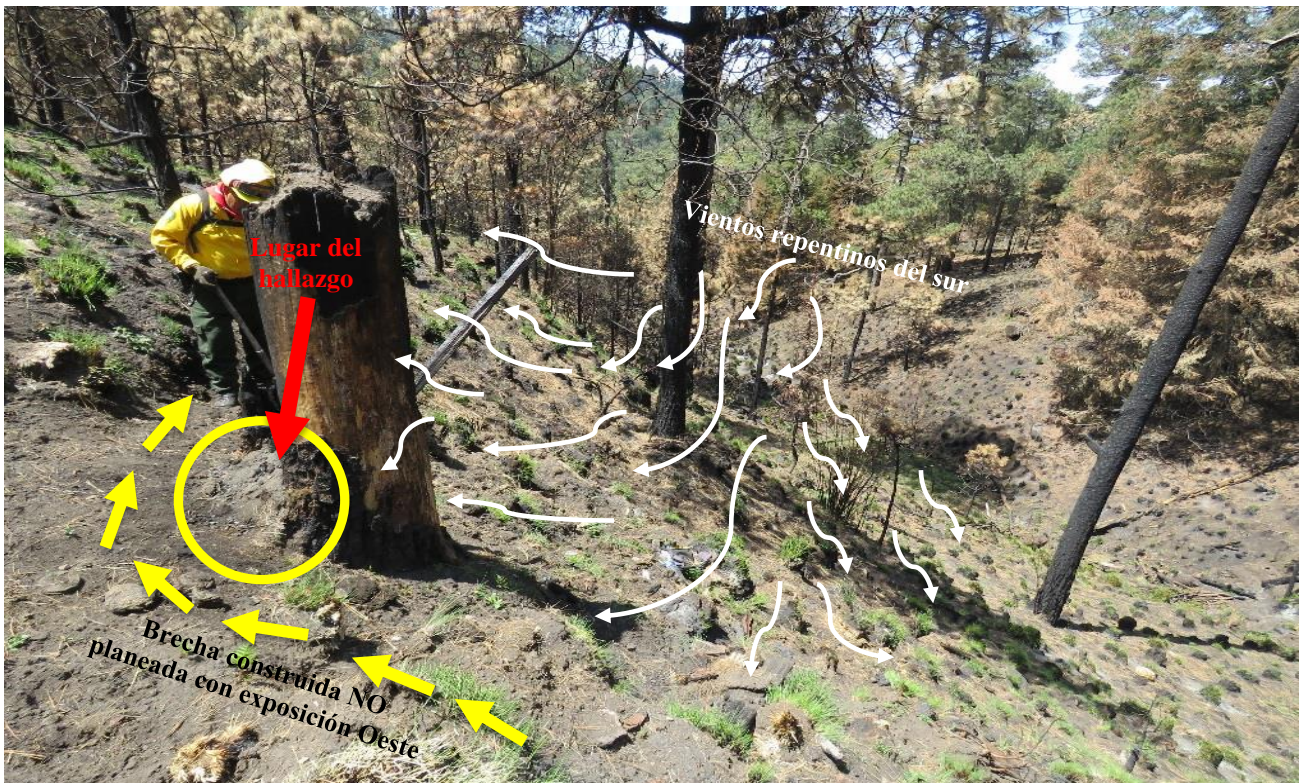
Al percatarse de su ausencia las dos brigadas procedieron a su búsqueda, siguiendo el mismo trayecto al sur de la brecha cortafuego no planeada, recorriendo aproximadamente 50 metros, el jefe de brigada de CONAFOR lo encontró ya sin vida, boca abajo y junto a un tocón de árbol a un costado de la misma brecha cortafuego no planeada. En ese momento el tocón seguía ardiendo junto al cuerpo, por lo cual entre el jefe de la brigada y los demás compañeros procedieron a extinguir el fuego del tocón con la misma tierra del lugar. **De acuerdo al certificado de defunción, se determinó que la causa de la muerte fue intoxicación por monóxido de carbono**, por el comportamiento explosivo del incendio.

Imagen 30. Lugar del hallazgo y dirección del viento que ocasiono un incendio de comportamiento explosivo.
