CONAFOR
COMISIÓN NACIONAL FORESTAL

INFORME TÉCNICO PERSONAL FALLECIDO

INCENDIO FORESTAL “PASO DE LA LEONA”

ESTADO DE MÉXICO

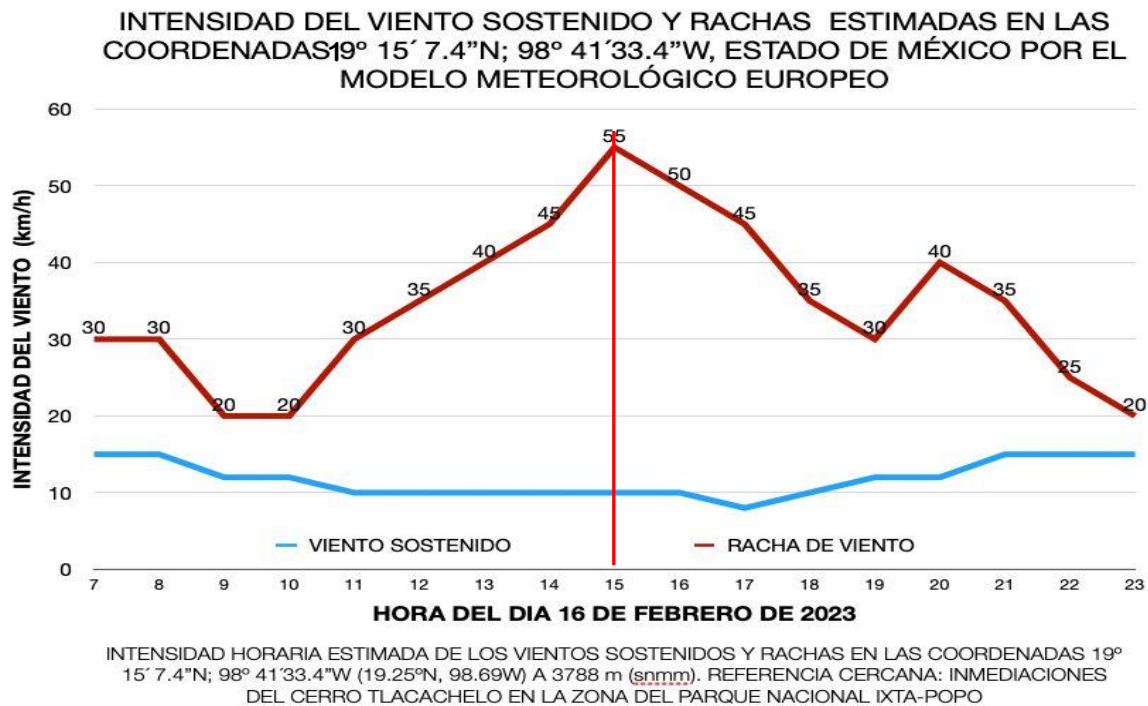
De acuerdo a los datos anteriores, el EQUIPO determinó que este incidente fue influenciado por el efecto “surada” (viento proveniente del sur y sureste) que se presentó 24 horas antes de la llegada de un frente frío a la región. Fue considerablemente fuerte y poco usual para el mes de febrero, ya que es el tiempo en que comienza a disminuir la intensidad de los frentes fríos.

Estos vientos se incrementaron por las condiciones topográficas de la zona volcánica del Iztaccíhuatl-Popocatepetl, favoreciendo la presencia de **fuertes rachas de viento y turbulencia en la zona.**

Imagen 4. Intensidad del viento sostenido y rachas estimadas, Estado de México, 16/feb/2023.

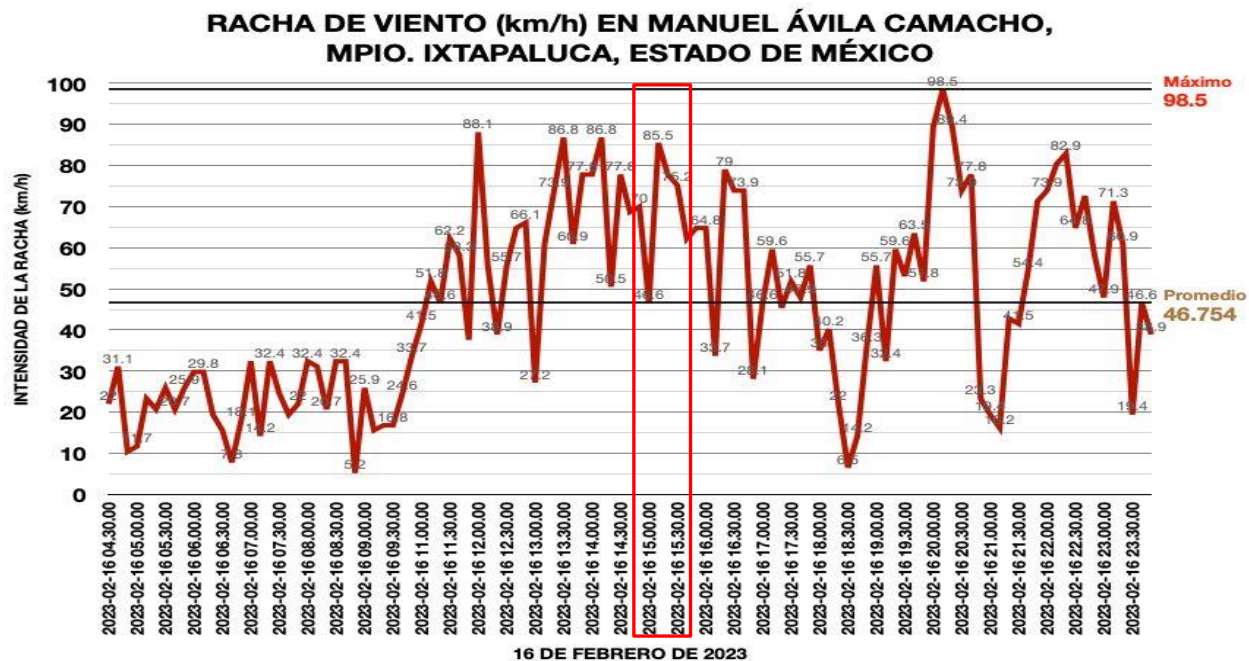
Imagen 5. Ráfagas de vientos durante el 16 de febrero, registradas en la estación meteorológica Ávila Camacho, Ixtapaluca, Estado de México. El recuadro rojo indica las ráfagas de viento entre 15:00 y 15:30 horas. Información proporcionada por Protección Civil Estatal.

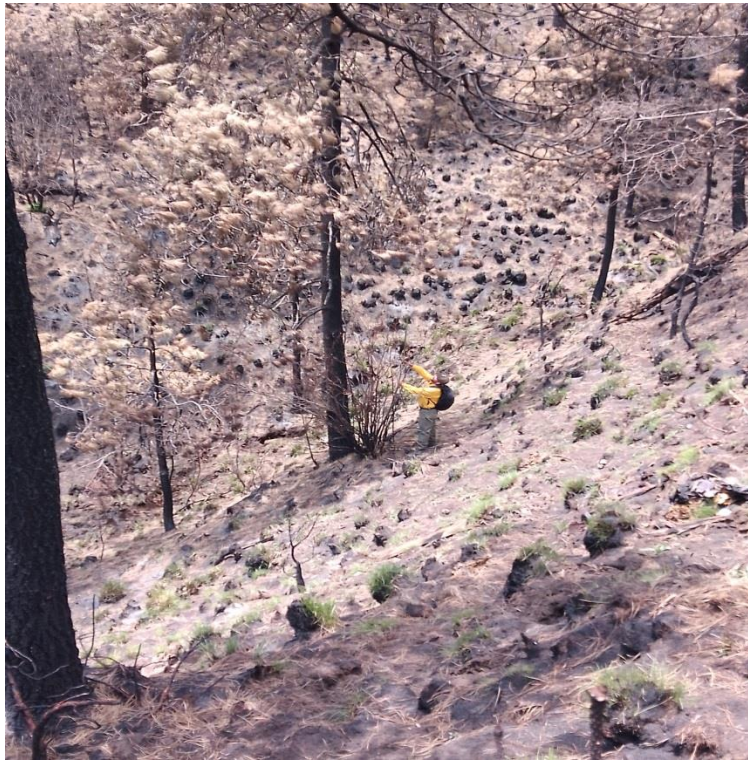
El Modelo de Combustible se determinó con base a la Guía para la Selección de Modelos de Combustible Usados en la Estimación del Comportamiento del Fuego que clasifica Hal E. Anderson (1982), resultando el **modelo de combustible Tipo 3, pastizal alto**.

Imagen 6. Condición representativa del combustible después del incendio.

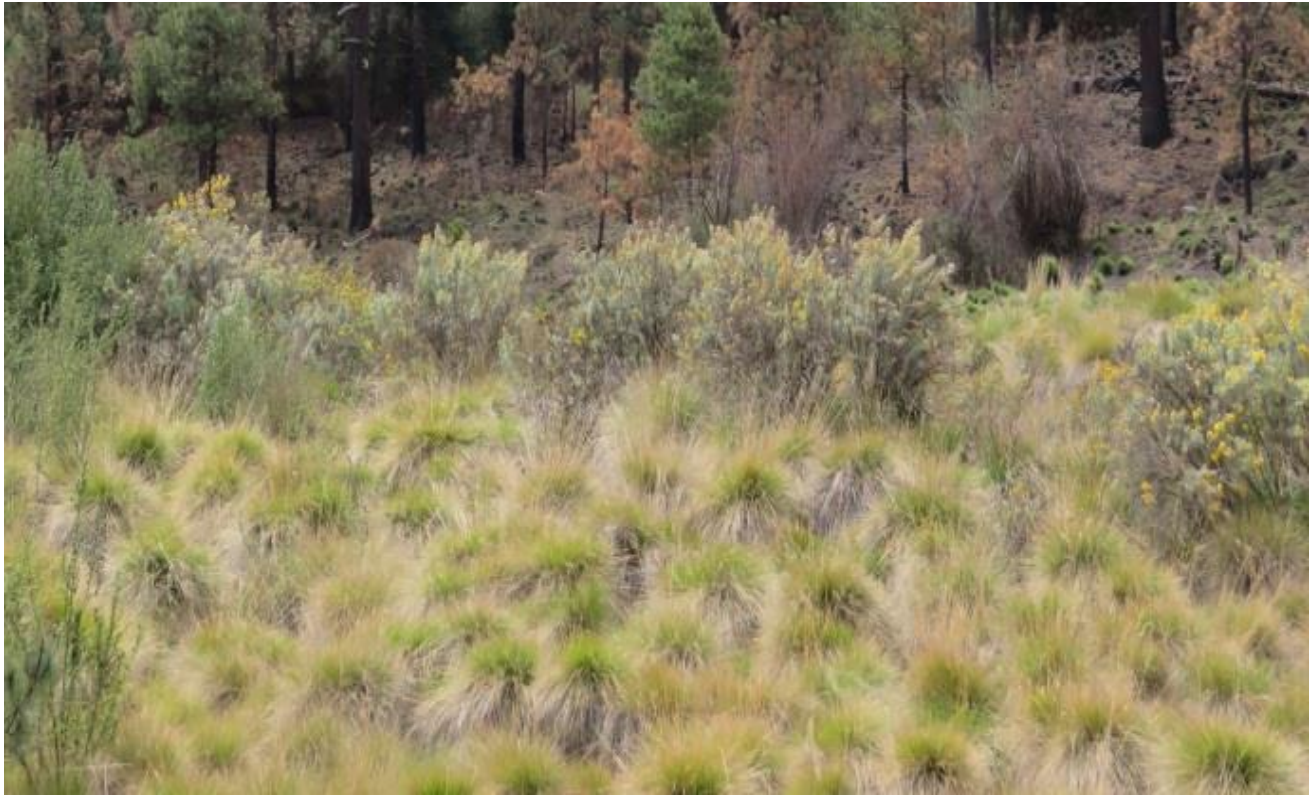
Imagen 7. Condición del combustible sin quemar.

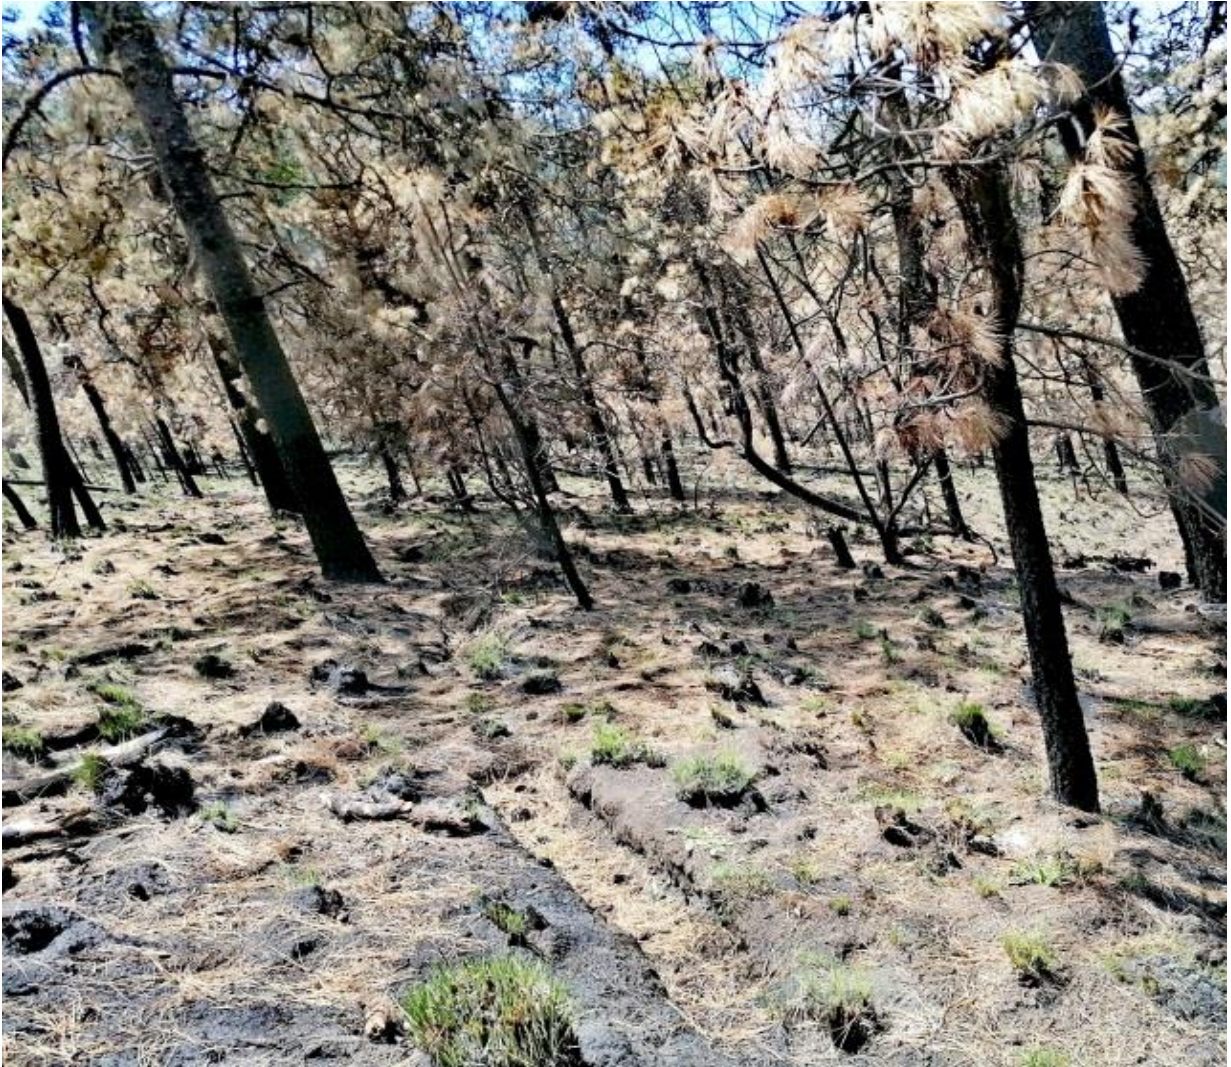
Imagen 9. Condición representativa del Modelo de Combustible Tipo 3 después del incendio.

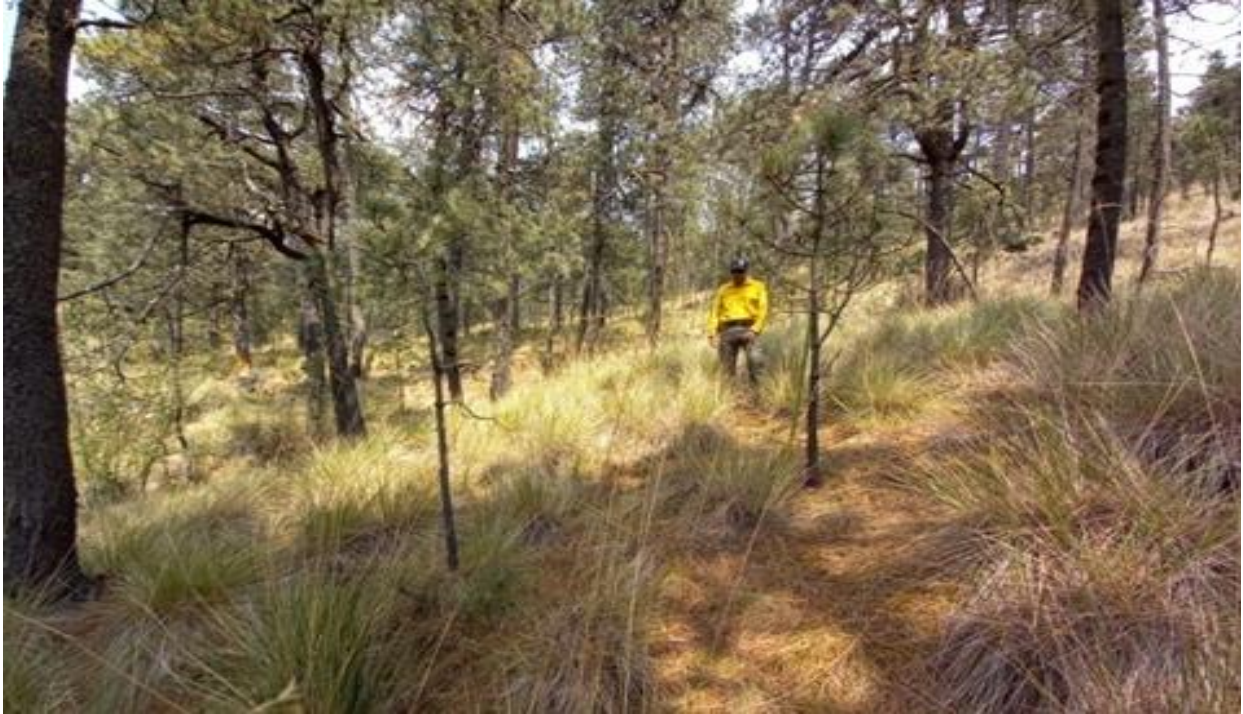
Se identificó el **Modelo de Combustible Tipo 2**, pastizal y sotobosque.

Imagen 10. Modelo de combustibles de sotobosque. Nótese que, debido a la presencia de pinos, hay abundante hojarasca de estos.

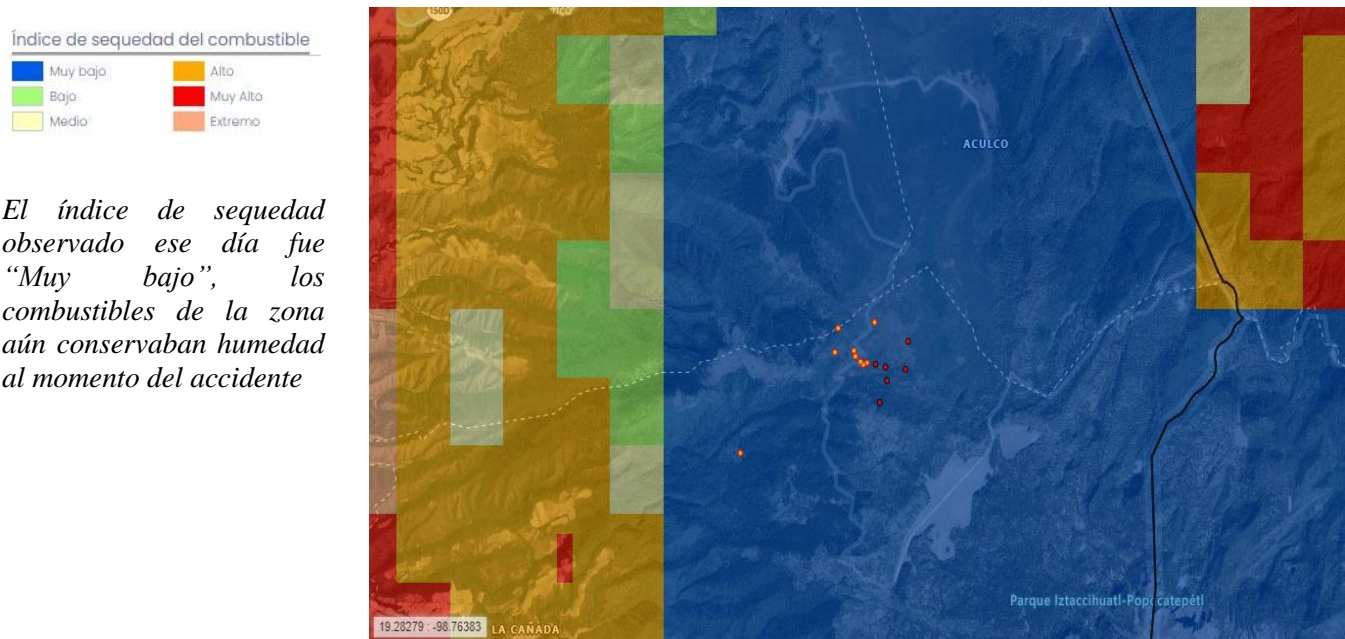
Imagen 12. Índice de Sequedad. Puntos de calor captados en la imagen satelital, 16/02/2023.

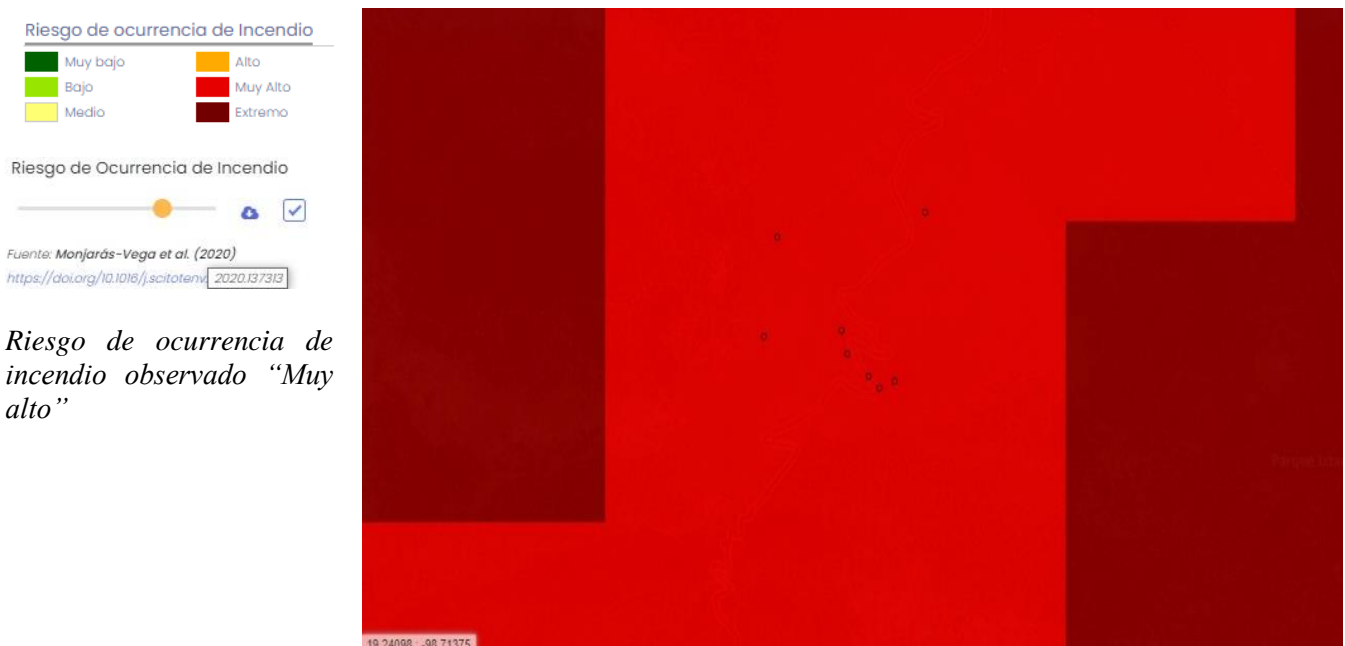
Imagen 13. Riesgo de Ocurrencia de Incendios. Puntos de calor captados en la imagen satelital, 16/02/2023.

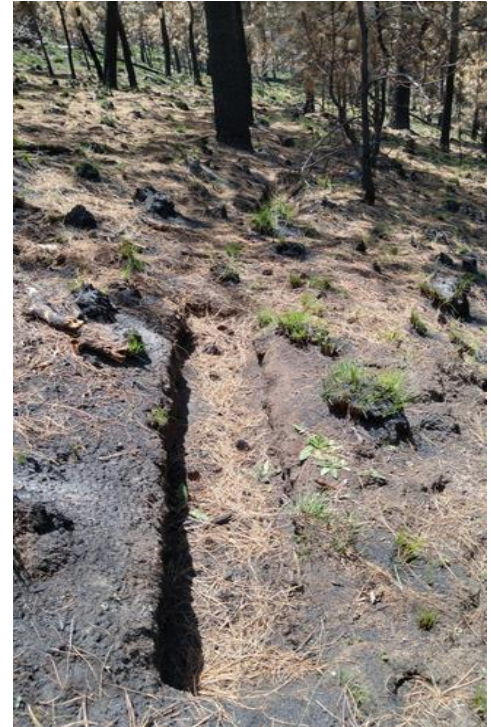
En la zona cercana al área del accidente se encontraron hileras de zanjas infiltradoras de agua, con medidas de 0.40 x 0.40 x 2.00 metros, estas fueron utilizadas como apoyo para el establecimiento de la línea de control.

Imagen 14. Zanjas filtradoras de agua.

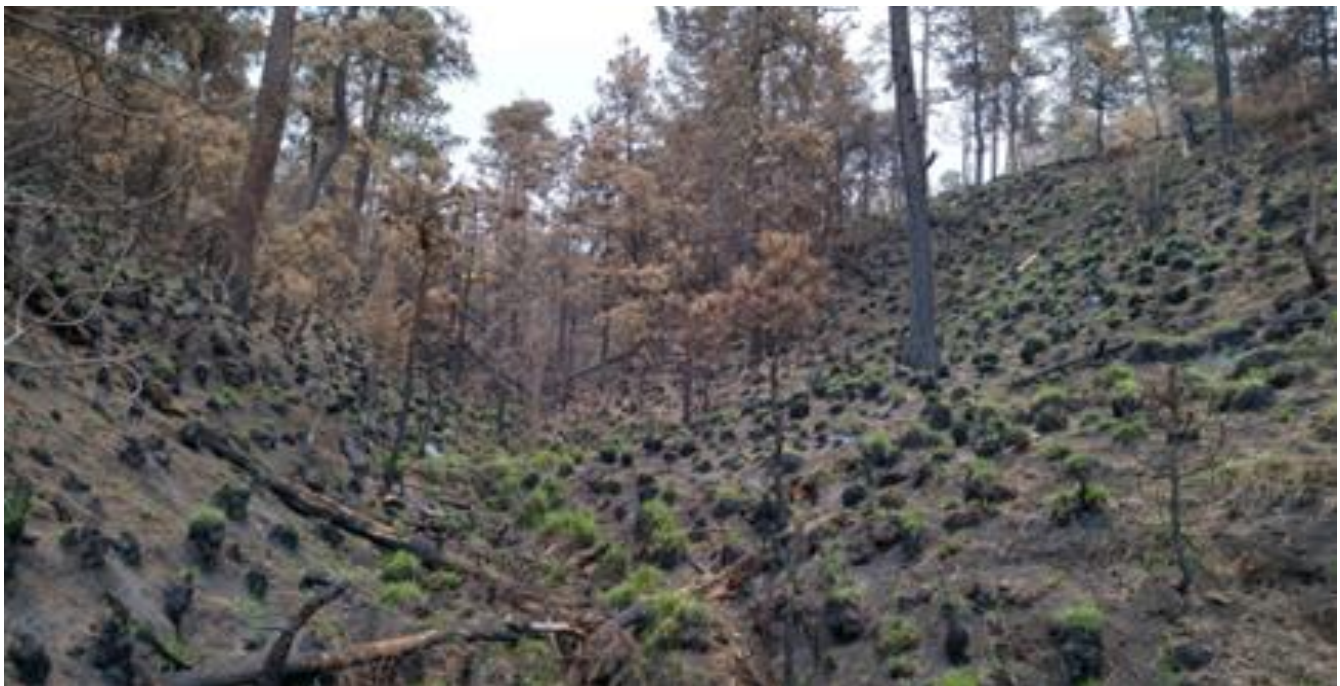
Del polígono del incendio y del recorrido en campo, se corroboró que la forma del incendio fue **irregular** y con características **topográficas tipo cañada, peñascos y chimeneas**.

La pendiente del lugar es pronunciada y en la cañada donde se presentó el accidente fue de 85% y en la base del arroyo cercano de 37%. La medición en campo fue con clinómetro.

Imagen 15. Características y condiciones topográficas de la Cañada “El Yegüero”.

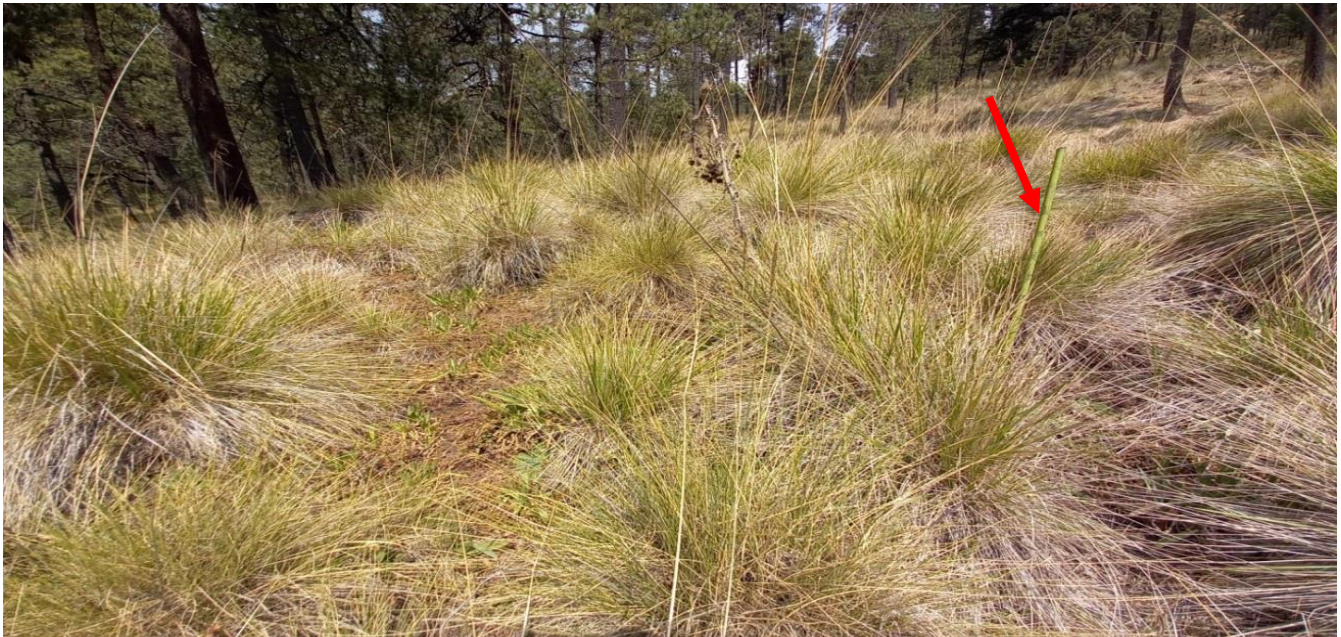
Imagen 17. Combustibles de pastizal alto, en una zona aledaña a la del incendio. La escala (palo verde indicado con la flecha roja) mide 1.10 m.

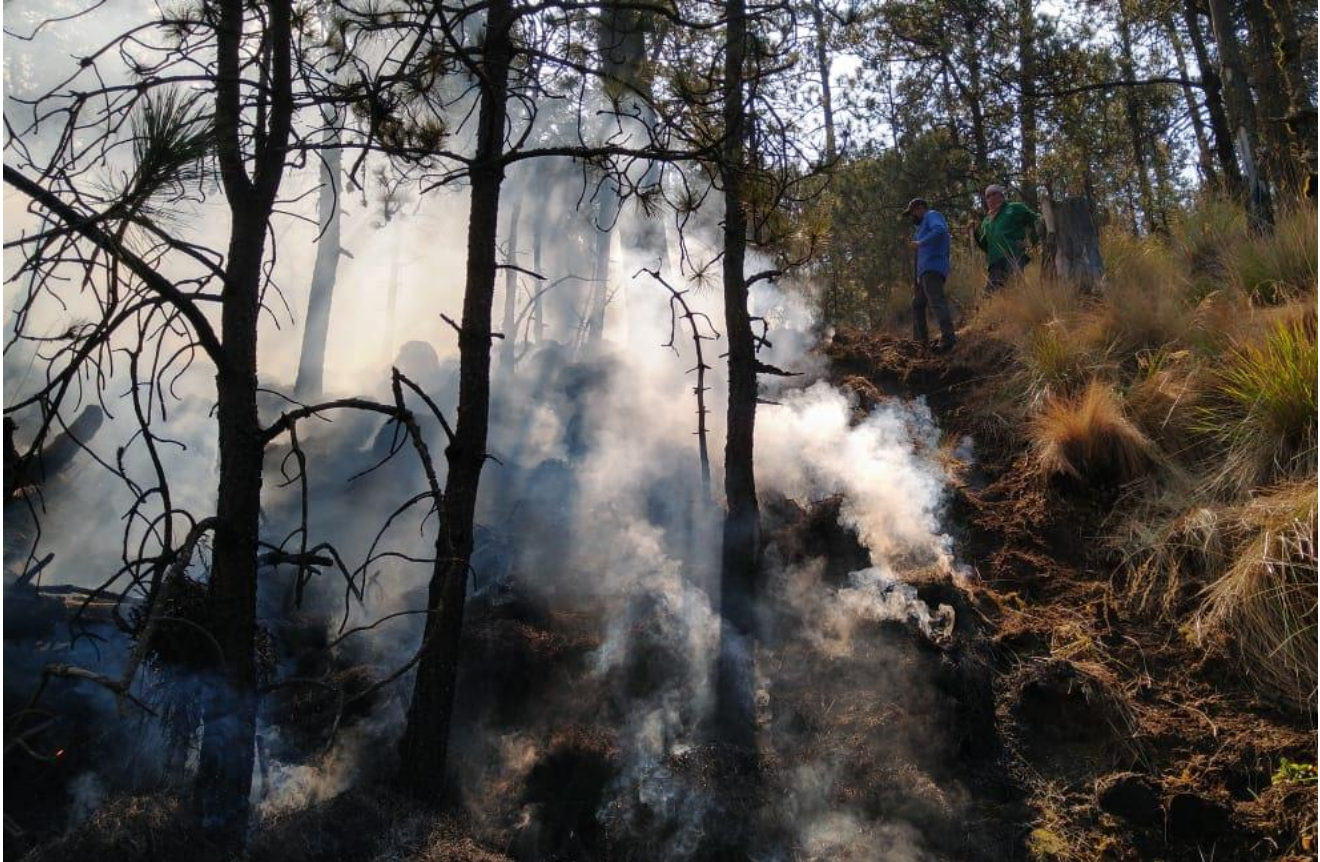
Imagen 21. Condiciones de humo, un día después del accidente.

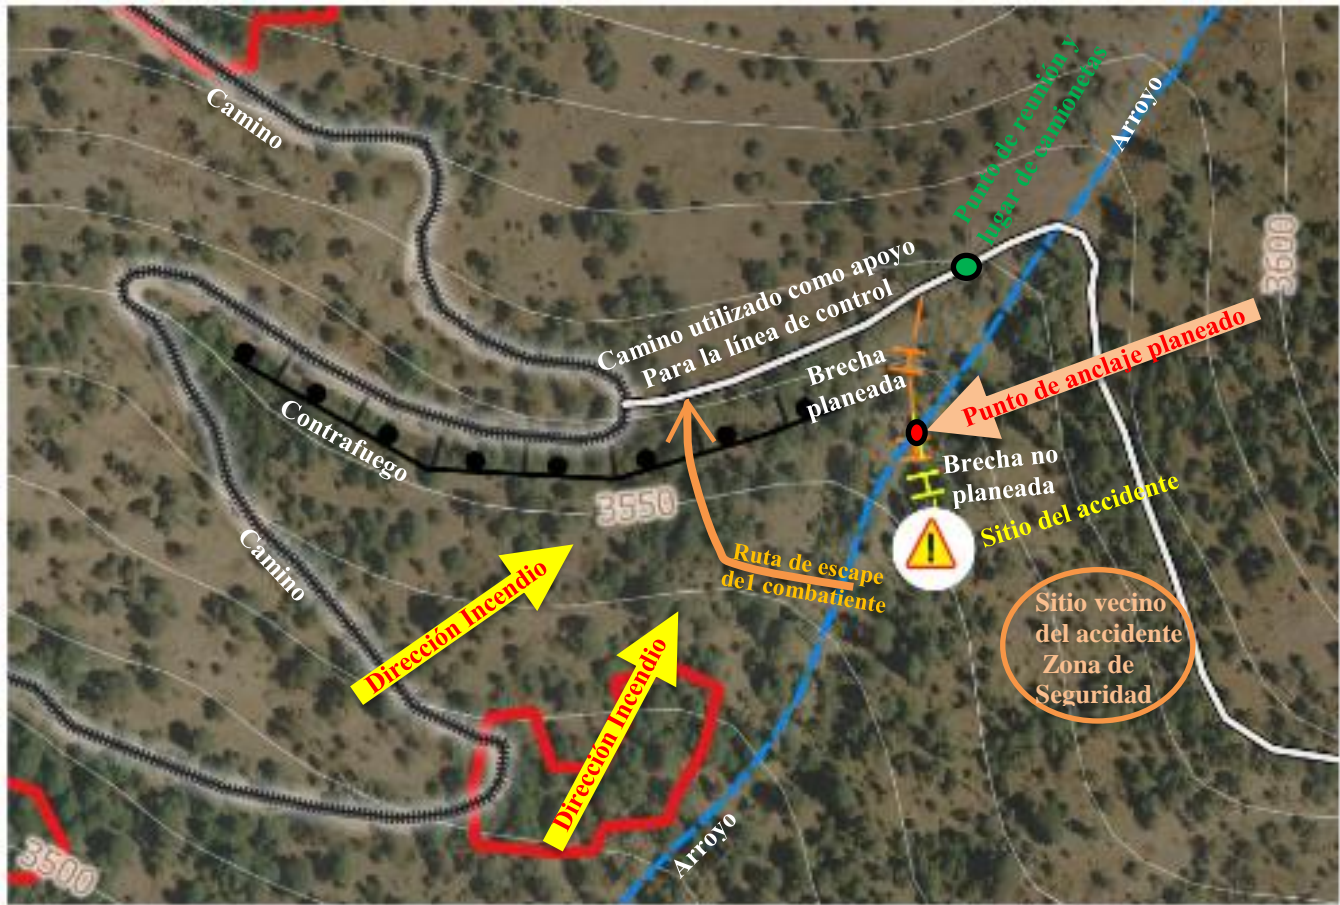
En un punto sobre el camino (flanco izquierdo del incendio), las dos brigadas acordaron la construcción de una brecha anclada al camino sobre la ladera descendiente hacia el fondo de la cañada, ubicado a aproximadamente 40.0 metros de distancia y aplicar contrafuego a partir de ese punto para detener el avance del frente del incendio.

Imagen 22. Vista general de trabajos realizados en la Cañada “El Yegüero”.

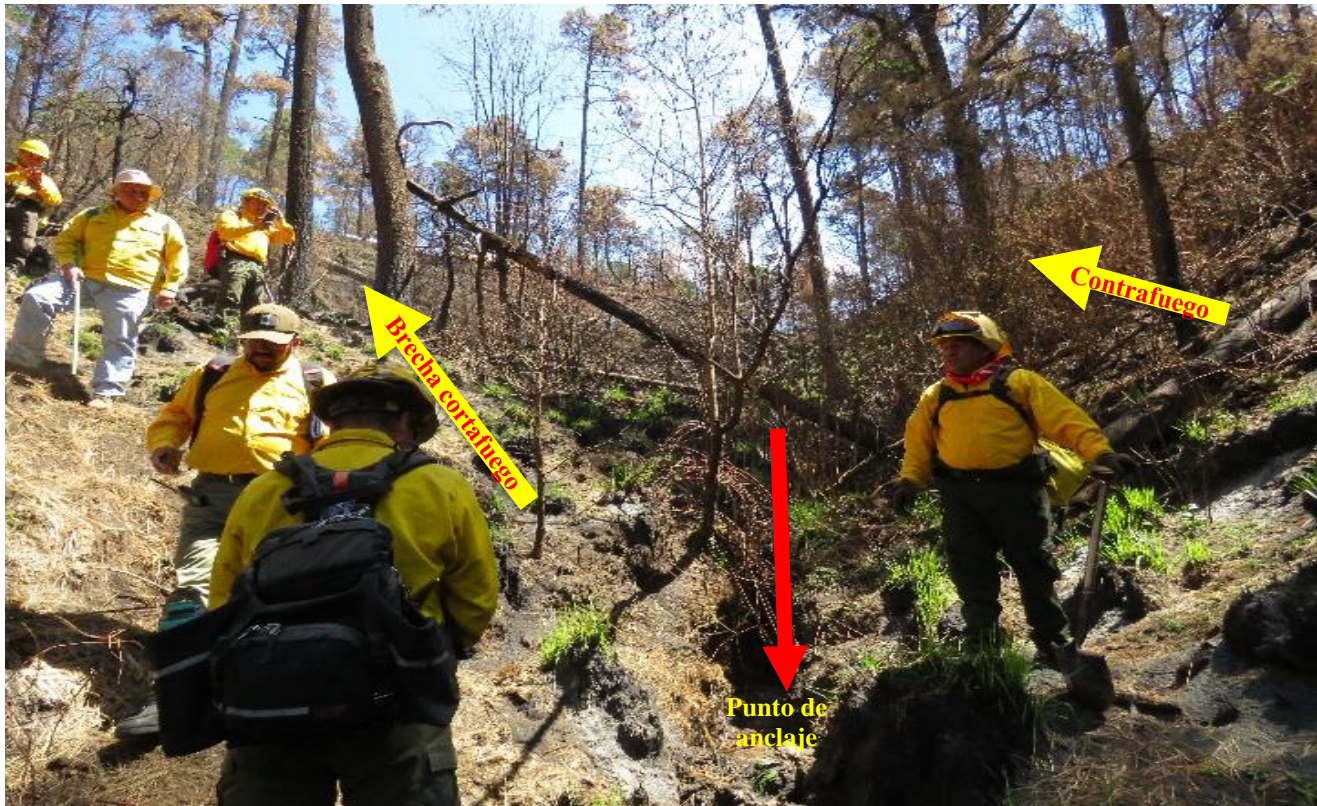
Al percatarse de su ausencia las dos brigadas procedieron a su búsqueda, siguiendo el mismo trayecto al sur de la brecha cortafuego no planeada, recorriendo aproximadamente 50 metros, el jefe de brigada de CONAFOR lo encontró ya sin vida, boca abajo y junto a un tocón de árbol a un costado de la misma brecha cortafuego no planeada. En ese momento el tocón seguía ardiendo junto al cuerpo, por lo cual entre el jefe de la brigada y los demás compañeros procedieron a extinguir el fuego del tocón con la misma tierra del lugar. **De acuerdo al certificado de defunción, se determinó que la causa de la muerte fue intoxicación por monóxido de carbono**, por el comportamiento explosivo del incendio.

Imagen 26. Punto de anclaje y división de trabajos.
